津波減災に効果

3・11大震災 検証

防災林損壊

勢い弱めた役割

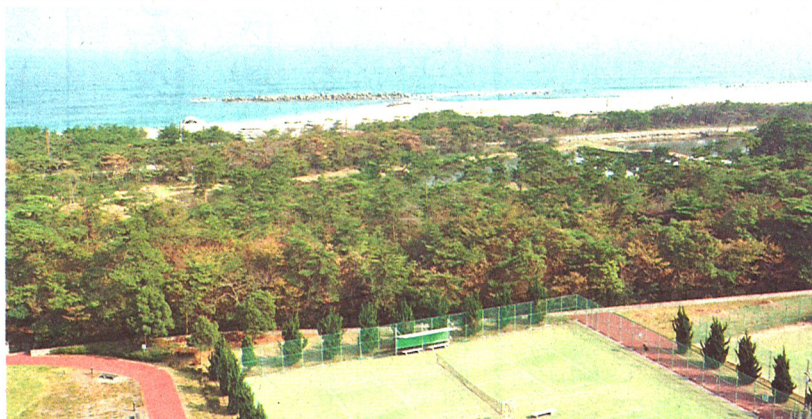
いわき市平藤間地区から南北に延びる海岸線沿いの防災林。津波の威力を抑える効果があったとされる＝14日、かんぼの宿いわきの屋上から

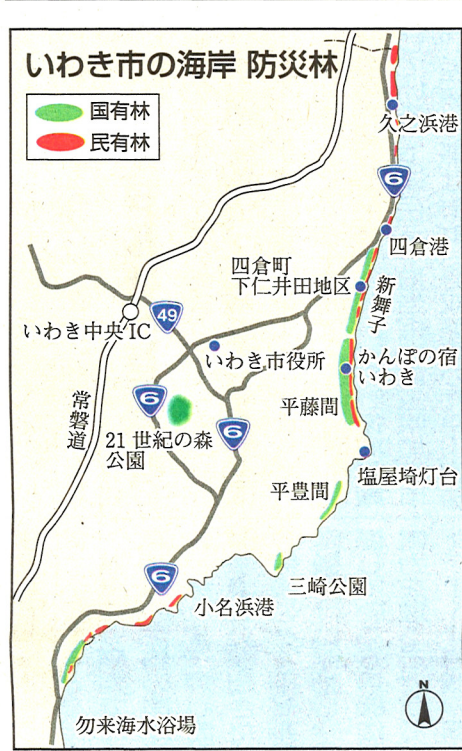
※海岸防災林 潮害や飛砂、風害対策を主な目的に整備され、クロマツなどが植樹されている。農地や居住地を災害から守る役割を果たす。本県の海岸線の延長は1,600キロ。

県によると、海岸防災林は東日本大震災の発生以前、民有林で約36キロ(15センチ)が整備されていた。このほか、国有林の海岸防災林も点在している。

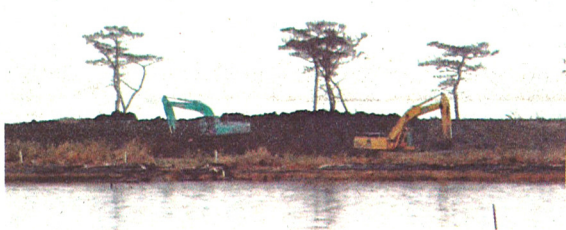
林立していた防災林が津波で流失した相馬市の松川浦。21日

の約七割に相当する。最大規模の防災林は相馬市の松川浦に整備されていた。クロマツを中心とした林が立ち並び長年、高潮や防砂、

塩害被害の防止に役目果たしてきた。だが、九三センチ以上とされる大津波は約七十センチのほぼ全域をのみ込んだ。木々をなぎ倒し、数センチ離れた水田や住宅地などに押し寄せた。「根元からむき出しになつた相当数の流木が内陸に流されてきた」。松川浦沿岸の岩子地区の坂本正美区長(六三)は当時を振り返る。県は倒された防災林が津波のエネルギーを吸収し、内陸部の被災を抑える「減災」効果
